RAPPORT D'ENQUÊTE AÉRONAUTIQUE
A03O0012

PERTE DE MAÎTRISE – COLLISION AVEC LE RELIEF

DE L'EUROCOPTER AS 350 B2 (HÉLICOPTÈRE) C-GOGN
EXPLOITÉ PAR LE MINISTÈRE DES RICHESSES NATURELLES
DE LA PROVINCE DE L'ONTARIO
À MEKATINA (ONTARIO)
LE 21 JANVIER 2003

Rapport numéro A03O0012

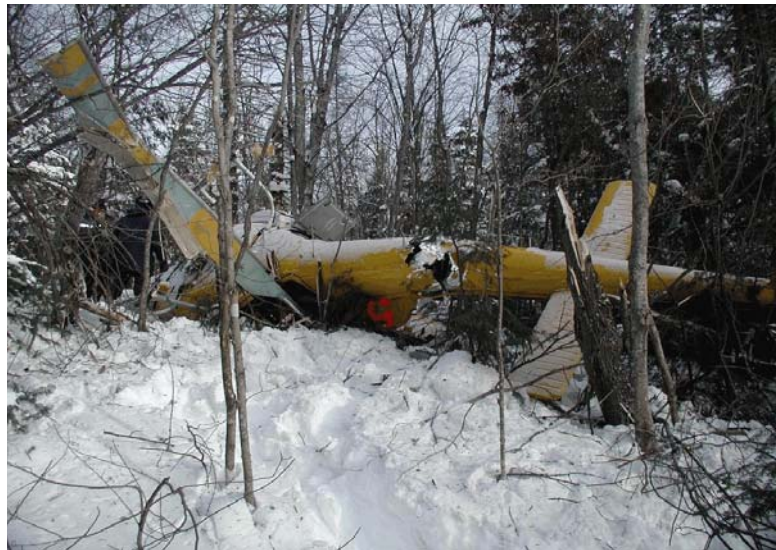
Photo 1. Épave du C-GOGN

L'hélicoptère a percuté et coupé la cime des arbres avant de percuter le sol en piqué prononcé sur le dos. La section avant, le pare-brise et le plafond ont été complètement détruits à l'impact. Les trois pales du rotor principal ont été lourdement endommagées au moment de l'impact, mais elles sont tout de même demeurées attachées à la tête du rotor. Le moteur (Turbomeca Arriel 1D1 portant le numéro de série 9359) était toujours fixé à l'hélicoptère, mais les supports étaient endommagés. Les dommages subis par le moteur n'étaient pas importants et consistaient

La neige et le sol sous l'hélicoptère étaient saturés de carburant, de liquide hydraulique et d'huile moteur. La poutre de queue de l'hélicoptère s'était rompue à environ cinq pieds de son point de fixation au fuselage, mais elle est toutefois demeurée attachée à celui-ci. Les arbres d'entraînement du rotor de queue ont été endommagés. L'épave de l'hélicoptère a été récupérée et transportée à l'aéroport de Sault Ste. Marie pour un examen plus approfondi.
